Anwendungstechnische  
Information

## Kondensation bei Isolierglas

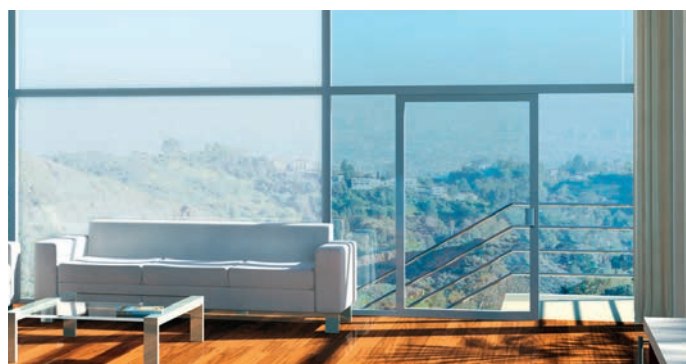
### SANCO® SILVERSTAR® FREE VISION T

- Der Außenbeschlag wird nahezu 100 % verhindert
- Optimal geeignet für Isoliergläser mit tiefem Ug-Wert
- Umweltfreundliches, im Hochvakuum-Magnetronverfahren hergestelltes Antibeschlagglas

ein Abstrahlen der Scheiben an den Nachthimmel verhindert wird – durch Außenverschattung mit Fensterläden oder durch eine Außenbeschichtung zur Reduzierung des Abstrahlvermögens. Die Wärmedämmung der Glasscheibe wieder zu verschlechtern, kann keine sinnvolle Lösung sein! Tauwasser an der Außenscheibe ist der Qualitätsbeweis für die gute Wärmedämmung des Isolierglases.
